Karlsfeld Bayernwerkstraße

Blickfang Servicewand erfüllt viele Aufgaben auf einmal

von Jutta Baltes, 05.01.2023

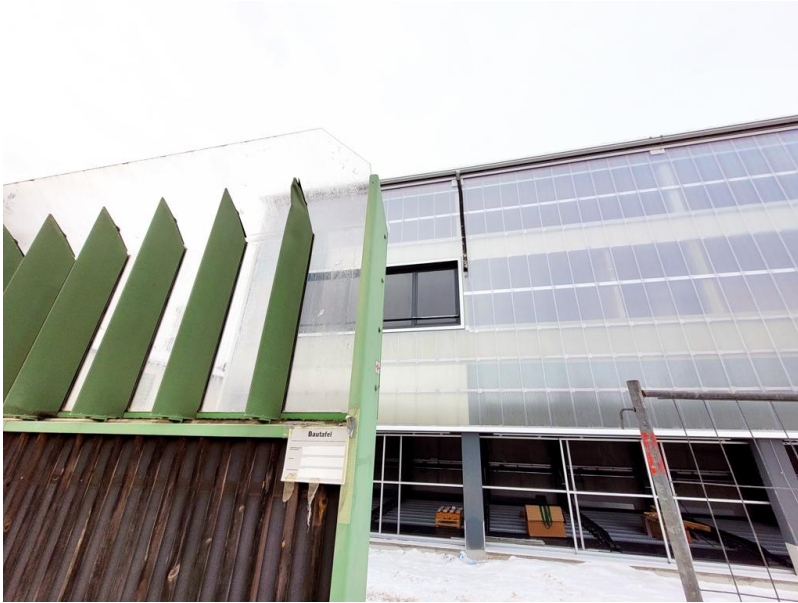
Die Servicewand ersetzt eine klassische „Lärmschutzwand“ wie sie im Vordergrund zu sehen ist. Projektleiterin Sabine Lenk hat diese interessante Perspektive aufgenommen

Das ist gelungen: Wie schon jetzt trotz der allgemeinen Baustellen-Situation zu sehen ist, gibt die so genannte „Servicewand“ ein interessantes Bild ab. Durch die Kunststoffpaneele, die der Wand vorgebaut sind, wird die Einförmigkeit des Bauwerks unterbrochen, und die Farbgebung mit verschiedenen Grüntönen tut das ihre dazu. Je nachdem, wie der Lichteinfall ist, und an welcher Stelle man steht, schimmert das Muster in etwas anderer Form unter den Paneelen hervor. Schon jetzt ist gut vorstellbar, dass die Einblicke sich nochmals verändern können, wenn die eigentlichen Wohn-Gebäude bezogen sind. Dann nämlich dringt abends durch die Laubengänge und beim Werkstatttraum auch Licht von innen nach außen, sofern Bewohner*innen sich dort aufhalten.

Die Servicewand schirmt die Gebäude mit Wohnungen und Gemeinschaftsraum zur Straße hin ab. Sie wird nicht beheizt und erfüllt dabei gleich mehrere Funktionen: Ihre Hauptaufgabe ist Schutz vor Lärm. Immerhin führt eine vielbefahrene Bahnstrecke direkt am Grundstück vorbei und auch die Bayernwerkstraße ist keine ruhige Anliegerstraße mit wenig Verkehr.

Die so genannte „Vorhang-Fassade“ ist übrigens aus Polycarbonat. Auch praktisch: Die einzelnen Paneele könnten bei Bedarf auch noch nach vielen Jahren einfach ausgetauscht werden. Und: Sie sind recycelbar.
